## Neues aus Priene VIII (2024): Westhallen-Special: Steineflüsterer, Verbandsbrüder und Wareneingang

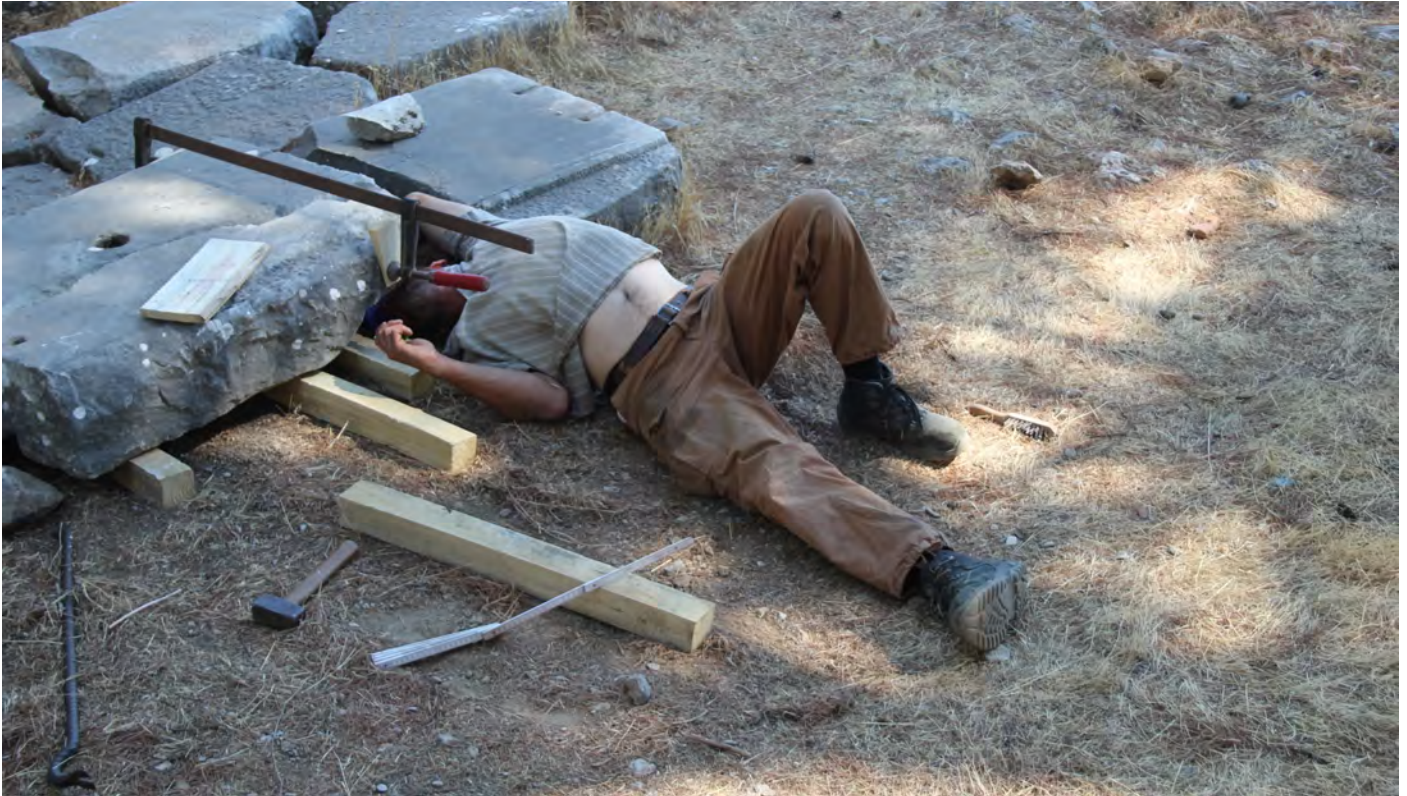
Gut, dass Steine von Natur aus eher träge sind. Wenn jetzt einer einen Mucks machen würde ..! Die Steinrestauratoren haben einen gespaltenen Block von den Stufen der Weststoa wieder zusammengeklebt. Liegen die beiden Hälften sauber aneinander, während der Kleber trocknet? Der Blick auch auf die Unterseite zeigt den hohen Qualitätsanspruch. Im Übrigen ist auf dem Foto Abb. 1 sehr schön zu erkennen, mit wie einfachen Gerätschaften gearbeitet werden kann bzw. muss: Holzbalken, Zollstock, Hammer, Schraubzwinde, Stemmeisen – was braucht es mehr als Steineflüsterer?

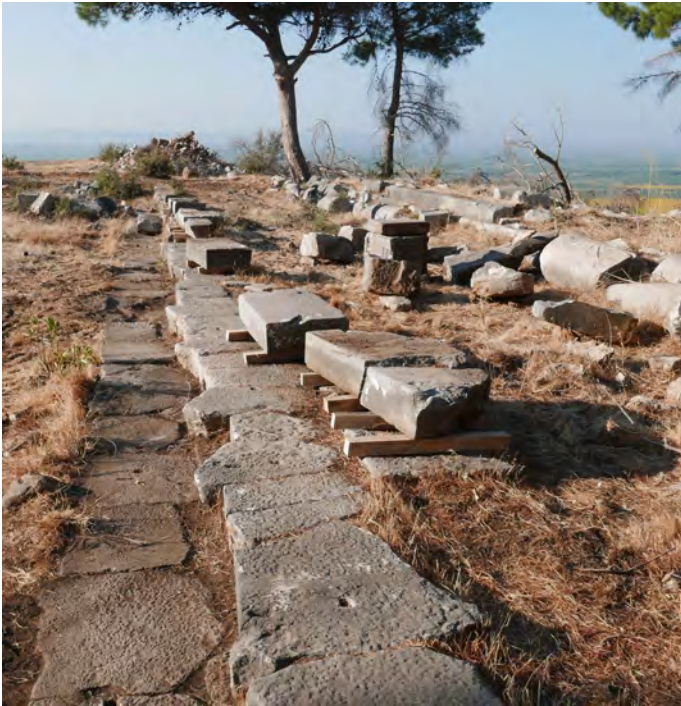
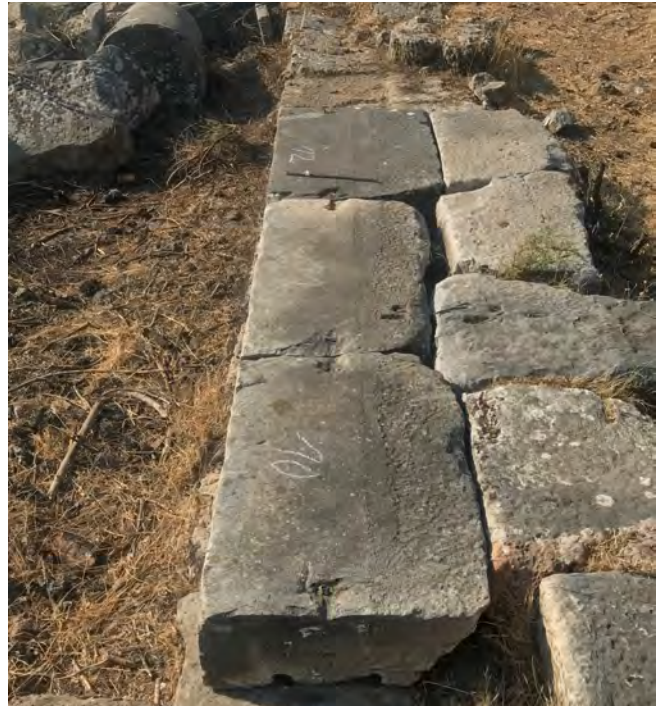
2

Wir bleiben bei den Stufen der Weststoa (Abb. 2a). Wenn Sie genau hinschauen, sehen Sie auf dem rechten Foto bei den drei linken Blöcken etwa in der Mitte eine auf Sie zulaufende, durchgehende Linie. Links davon ist alles poliert, rechts zeigt das Raue, dass hier nicht sorgfältig geglättet werden musste, sondern einst weitere Platten auflagen. Die 10, 11 und 12 durchnummerierten Steine (Abb. 2b) lagen verstreut im Gelände – wie fast alle Bauteile der Hallen. Stein 12 wurde nicht bei 11 und 10 entdeckt; seine dunklere Oberfläche wurde durch Witterung anders angegriffen. Zunächst schien es unwahrscheinlich, dass er und sein Nachbar 11 einst Brüder im Steinverband waren. Sie wurden aber von den Steinrestauratoren, die sehr viel mehr als kleben können, aufgrund diverser individueller Merkmale wie Klammerlöcher, Kantendübellöcher, Maßen und Bearbeitungsspuren exakt ihren antiken Versatzorten zugewiesen. Wie schön, wenn das Puzzle passt! Hätten Sie gedacht, dass jeder Stein abweichende Maße und auf der Rückseite sogar einen ganz eigenen Kantenzuschnitt hatte? Die beiden Steinschalen greifen ineinander, was für Stabilität sorgte. Das macht die Zuordnung heute einfacher und zweifelsfrei. Zur Bauzeit der Stufen und Säulen im 2. Jahrhundert vor Christus wurde jedenfalls nicht nach Schema F in Serie produziert, sondern je nach verfügbarem Material, statischen Aspekten und weiteren Kriterien ganz unverwechselbare Marmorprodukte geschaffen.

Wie schon bei anderen NaP's schießen da vergleichende Gedanken aus unserer Arbeitswelt durch den Kopf: Wurden bei der Fertigung kurz vor Feierabend eher die kleineren Steine bearbeitet, um keine Überstunden machen zu müssen?
