## Neues aus Priene VI (2024): Sonnenlöcher in Priene, Bauforschung im Wald und Mauer im Steinhaufen

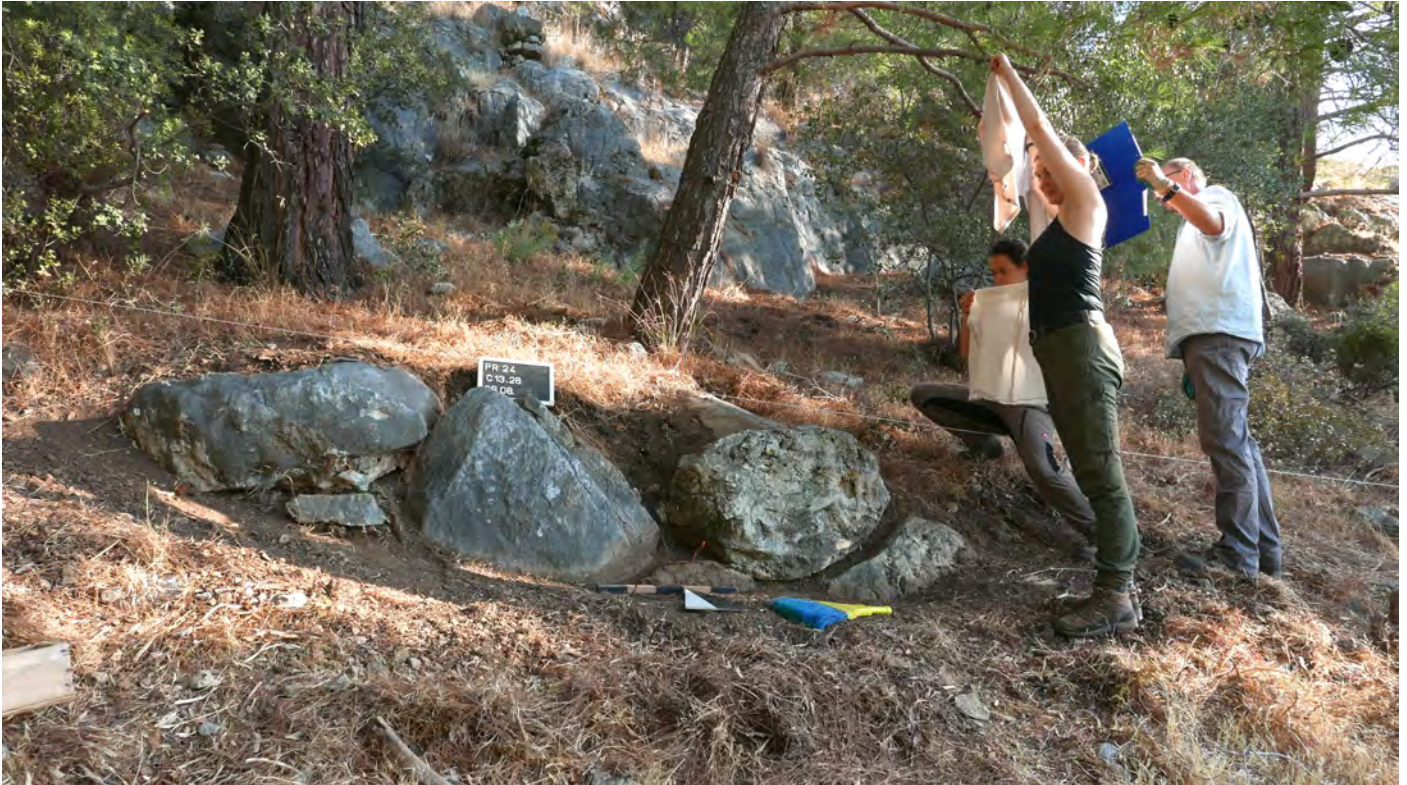
Ja, auch die sechs Steine auf Abb. 1 sind Teil einer ehemals 35 m langen Mauer, sogar einer besonderen. Es ist nämlich die nördlichste Insula-Außenmauer, die wir bis jetzt gefunden haben. Für Priene-Spezialisten: in der Insula C13. Jawoll! Nach den schon in einem früheren NaP geschilderten Untersuchungsschritten folgt gegen Ende die fotografische Dokumentation. Um gute Aufnahmen von der Mauer zu machen, sollte diese nicht zur Hälfte in der Sonne, zur Hälfte im Schatten liegen. Das ergäbe arg fleckige Bilder. Also wird improvisiert. Drei Personen schaffen es hier gerade, alle Sonnenstrahlen, die zwischen den Bäumen punktuell durchdringen, abzudecken.

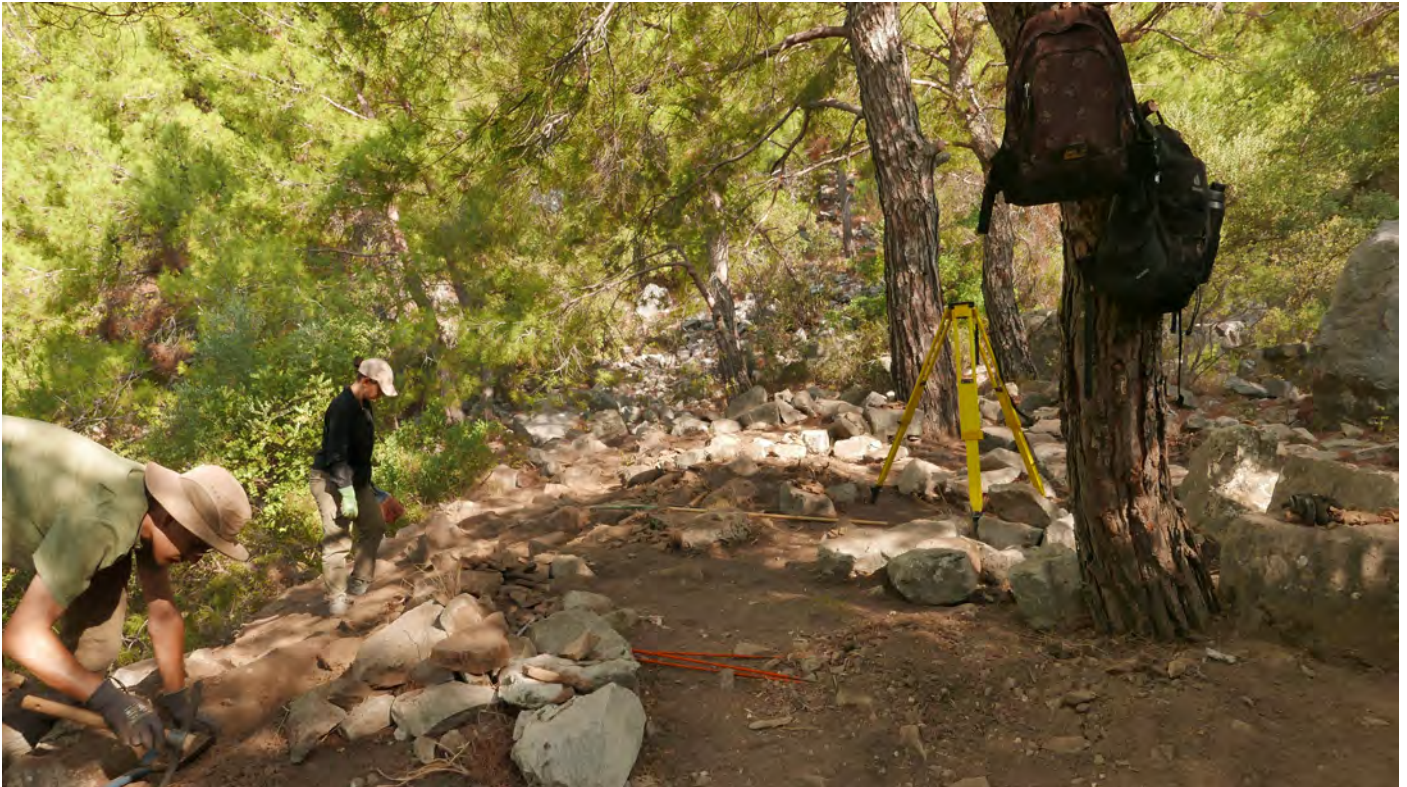
2

Im Team sind auch Bauforscher\*innen aus Wiesbaden und Regensburg. Nachdem sie schon mit Hacke, Kelle und Besen in die archäologischen ‚Buddelarbeiten‘ hineingeschnuppert haben, gibt es als Schmankerl nun ein richtiges Gebäude für sie, das steingerecht aufgenommen werden soll. Allerdings muss auch hier zuvor gereinigt werden, um die in der Erde verborgenen Mauerblöcke zum Vorschein zu bringen (Abb. 2). Danach werden mit einem Tachymeter die Ecken aller Mauersteine eingemessen und die Punkte auf einem Plan ausgeplottet. Dann kann vor Ort mit Hand gezeichnet werden – mit Genauigkeiten von unter einem Zentimeter. Und so entsteht eine Visualisierung der von Menschen vor vielleicht eineinhalb Jahrtausenden (die Datierung ist noch recht offen) angeordneten Steine in Abgrenzung zu den vielen verstürzten Felsbröckchen, die durch Naturgewalten dort ebenfalls platziert wurden.

Um wieder einmal prienische Superlative zu verwenden: Es handelt sich bei dem etwa 5 x 9 m großen, leicht trapezoiden Gebäude um das nördlichste und am höchsten gelegene in Priene (mit Ausnahme der Bauten auf der Akropolis).

Wenige Meter südöstlich befinden sich ein mächtiger Stadtmauerturm und davor eine Ausfallpforte der Stadtmauer sowie nördlich der Durchtritt der Tonleitung, die die Polis von außen mit dem notwendigen Wasser versorgt hatte. Es gibt so gleich mehrere Möglichkeiten, Thesen zur Funktion dieses ungewöhnlichen Baues aufzustellen. Dabei müssen wir es derzeit aber auch belassen, aussagekräftige Funde – außer Unmengen von Dachziegelfragmenten – wurden nicht angetroffen. Die Geduld wird auf die Probe gestellt, aber das ist archäologische Alltagspraxis. Die Gedanken müssen oft mehrere Tage lang kreisen, bis ein Puzzlestein dazu gedacht wird und ein neues Erklärungsmodell entsteht.

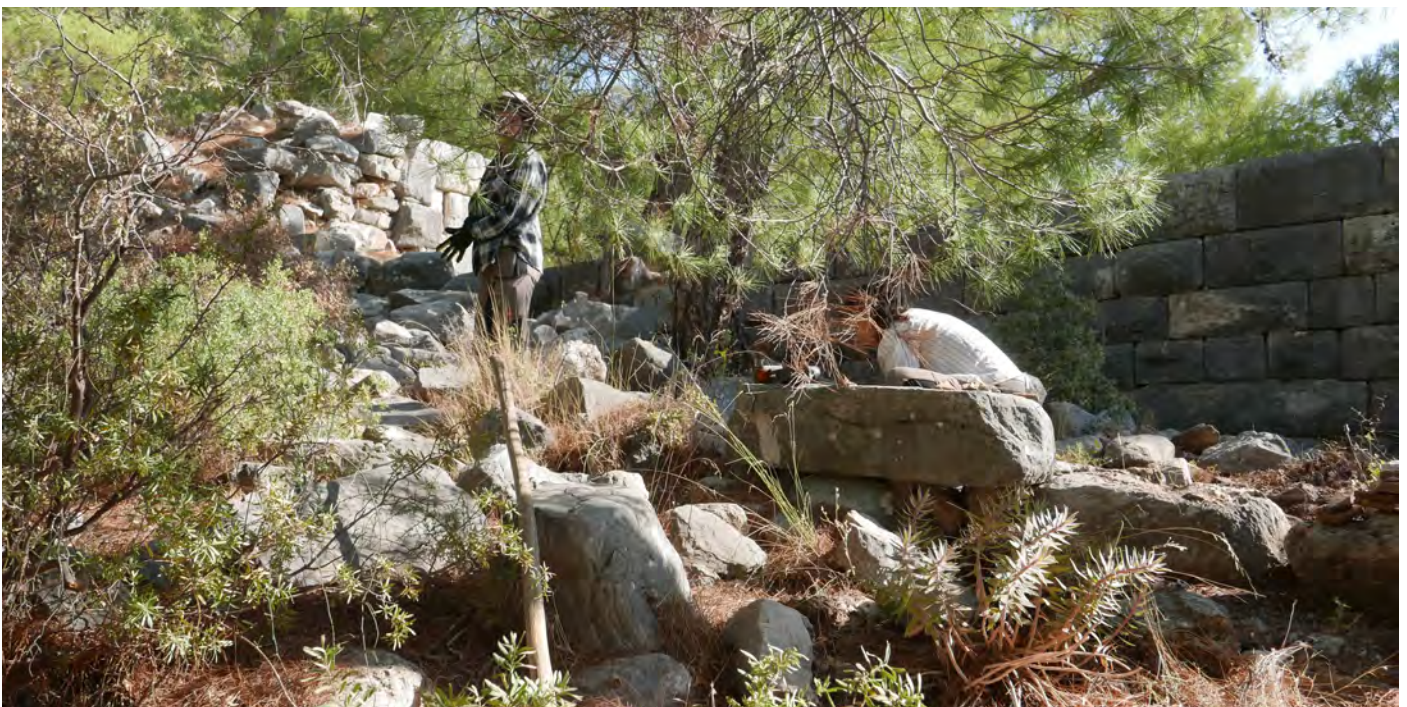
Hier sind wir nur zehn Meter neben dem eben angesprochenen ‚Nordgebäude‘. Im Hintergrund auf Abb. 3 ist die Stadtmauer zu sehen. Durch viele Erdbeben sind deren große Quader heruntergefallen und bedecken den Boden. Ein geübtes ‚Mauerauge‘ hat darunter eine gerade durchlaufende und plan liegende Steinlage ausgemacht. Nachdem Versturzsteine und dazwischen abgelagerte Erde entfernt worden waren, entpuppte sich die zunächst nur kurze Strecke als acht Meter lange Mauertrasse. Dort oben war mehr los als wir gedacht hatten. Und warum gibt es eine Mauer neben einer Mauer? Haben Sie eine Idee?
