Neues aus Priene II (2025): Mauern 1 + 2, Abspannen und endlich: Harmonie von Theorie und Praxis

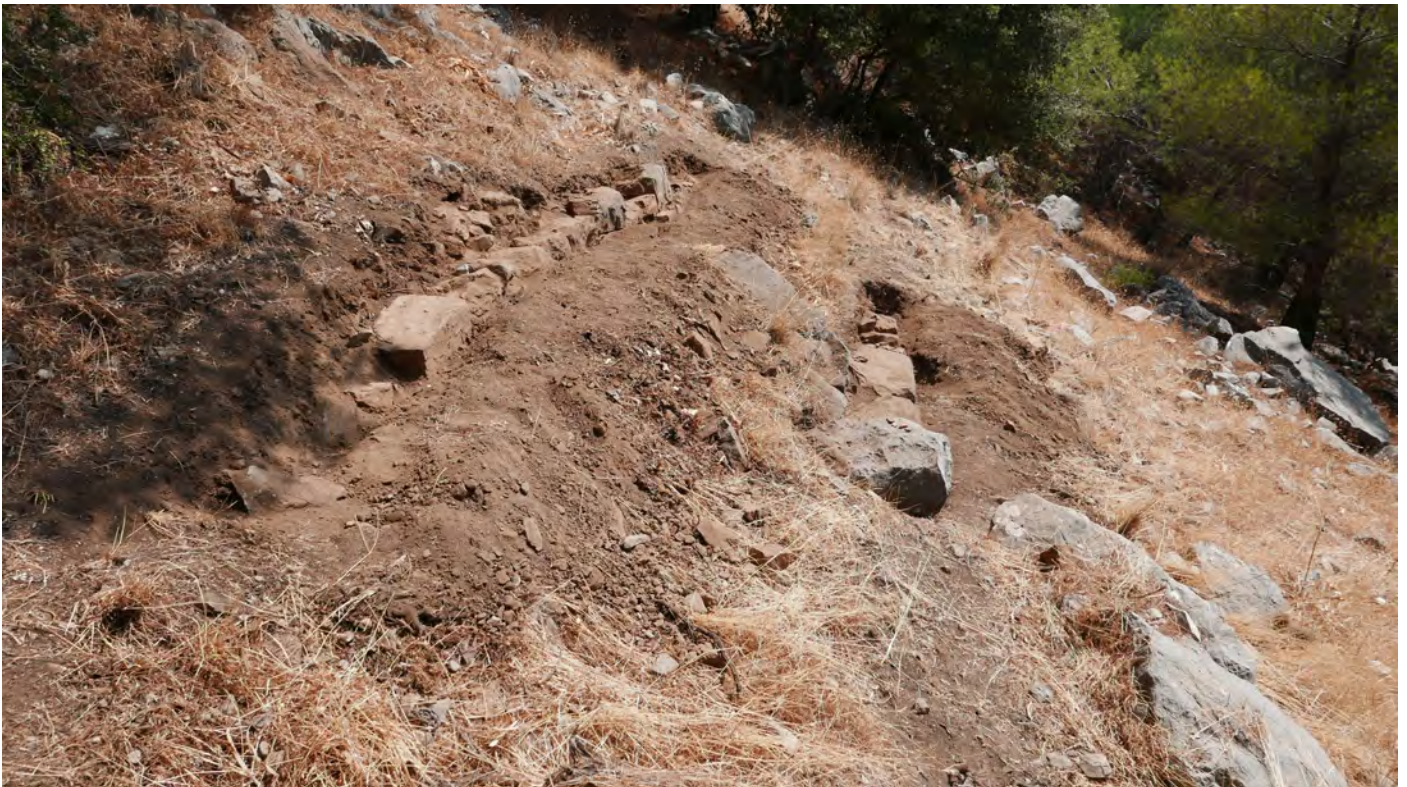
1

In der Insula (= rechteckiges Stadtviertel von 47 m auf 35 m) C6 beginnen wir mit der Suche nach Baustrukturen. Schnell finden wir zwei parallele West-Ost ausgerichtete Mauerzüge (Abb. 1); unsere ersten Erfolge in einem Gebiet, in dem nach bisheriger Meinung nur Bäume und Felsen sein sollten. Die Konstruktionen zeigen unterschiedliche Steinformate und -versatztechniken, woraus wir zwei Phasen ableiten können. Eine Mauer früher, die andere später. Klingt nach wenig Erkenntnisgewinn, in der Summe später auf dem Plan aber können wir damit Modelle erdenken, wie die Bebauung hier voranschritt. Schön! Und eindeutig.

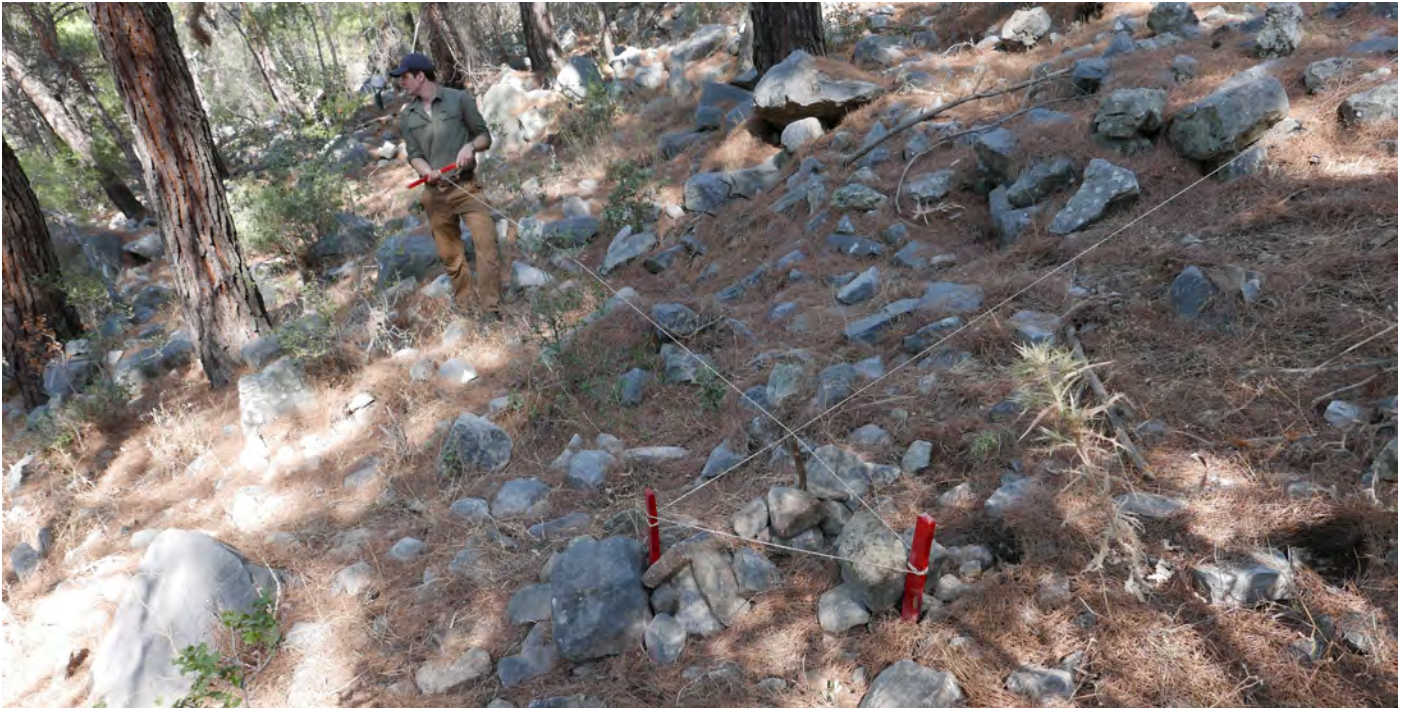
Wir spannen hier nicht aus, wir spannen ab: Um am Hang Orientierung zu bekommen, werden die hypothetischen Ecken der Insula C6 mit einem Real-Time-Kinematic-GPS (= zwei Satelliten-gestützte Messgeräte, die in kontinuierlichem Austausch stehen und sich korrigieren) eingemessen und danach mit Schnüren verbunden. Der Kreuzungspunkt auf Abb. 2 stellt die Südost-Ecke dar. In anderen Insulae waren wir damit erfolgreich.

Dort, wo hier die Ecke theoretisch sein sollte (das System beruht auf Stadtvierteln in der ausgegrabenen Kernstadt, wo alles bebaut ist und zuverlässig eingemessen werden kann; die Maße der Bebauungsblöcke werden dann auf die unbekanntes Stadtgebiete übertragen), ist keine. Ist sie kaputt, war sie nie vorhanden? Oder sind nur noch tief in der Erde Fundamentsteine vorhanden? Aufwendige Tiefgrabungen, die doch eher eine Art Schatzsuche darstellen würden, sind im Projekt nicht vorgesehen.

Wir spannen die Schnur noch 33 m weiter nach Westen in der Hoffnung, dass sich in der Fluchtlinie doch noch zwei, drei Steine zeigen, die zu einer potentiellen Insulabegrenzungsmauer gehören könnten. Nichts da ...

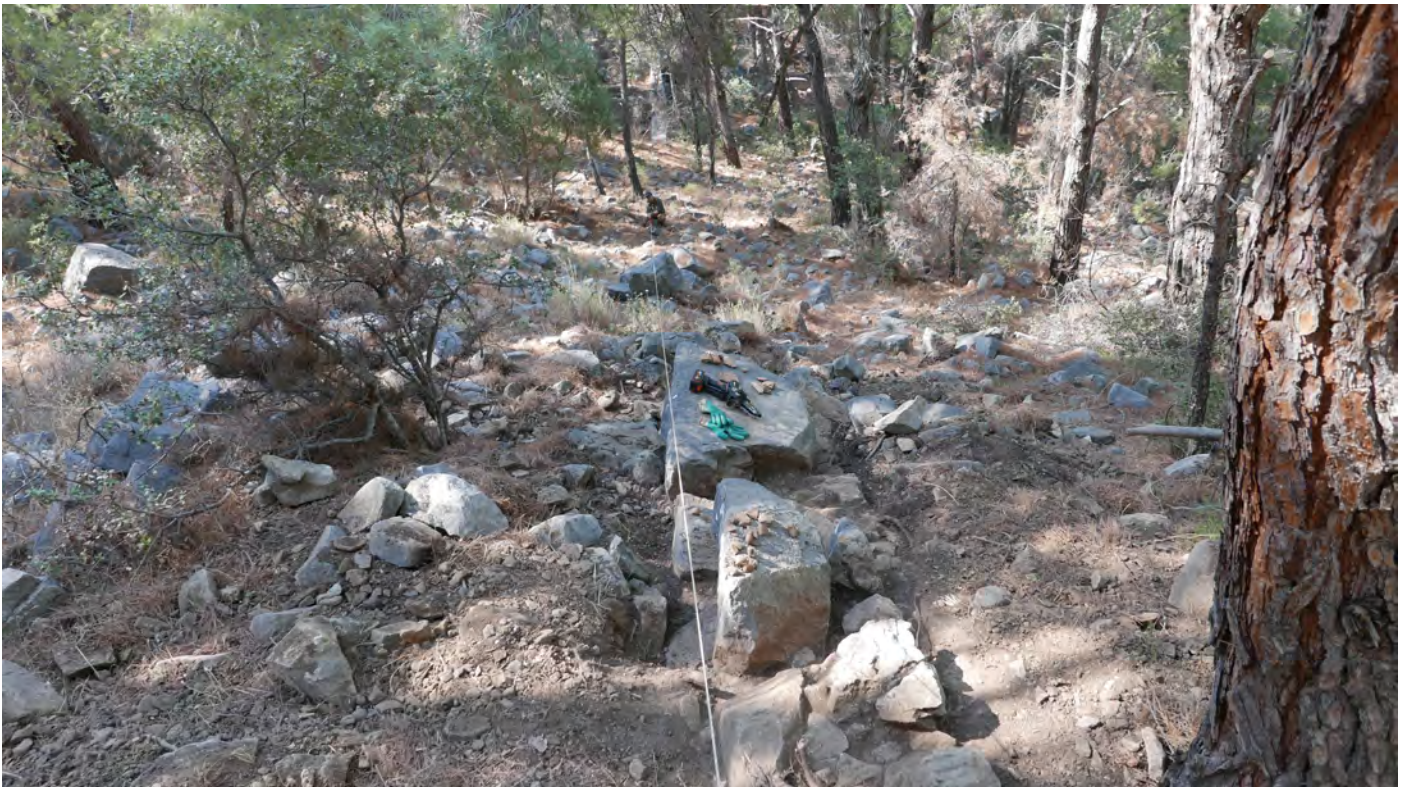
3

Aber den Hang hinauf geht es gut weiter. Hier liegen große Steine der Nordsüd-Mauer, leicht von Steinschlägen verdrückt, ziemlich genau dort, wo sie sein sollten. Doch auch an dieser 47 m langen Schnurlinie finden wir nur über sechs Meter Reste der Mauer (Abb. 3), die sich ehemals mit großer Wahrscheinlichkeit über die gesamte Strecke ausdehnte. Felsversturz, Baumwurzeln und Erdbeben haben dafür gesorgt, dass wenig obertägig erhalten blieb. Dennoch, auch hier Daumen hoch! Wir haben in einer hoch am Hang gelegenen Insula-Reihe etwas gefunden, was eindeutig dem Straßenraster des Stadtzentrums etwa 200 m weiter südlich entspricht. Welche Funktionen dieser Bereich einst besaß, bleibt unklar. Vielleicht kann die Fundkeramik Aufschluss geben, die wir ab morgen eintüten werden?
