Neues aus Priene V (2025): Agora-Special: Ein Baum und der Versuch, seine Spuren zu tilgen

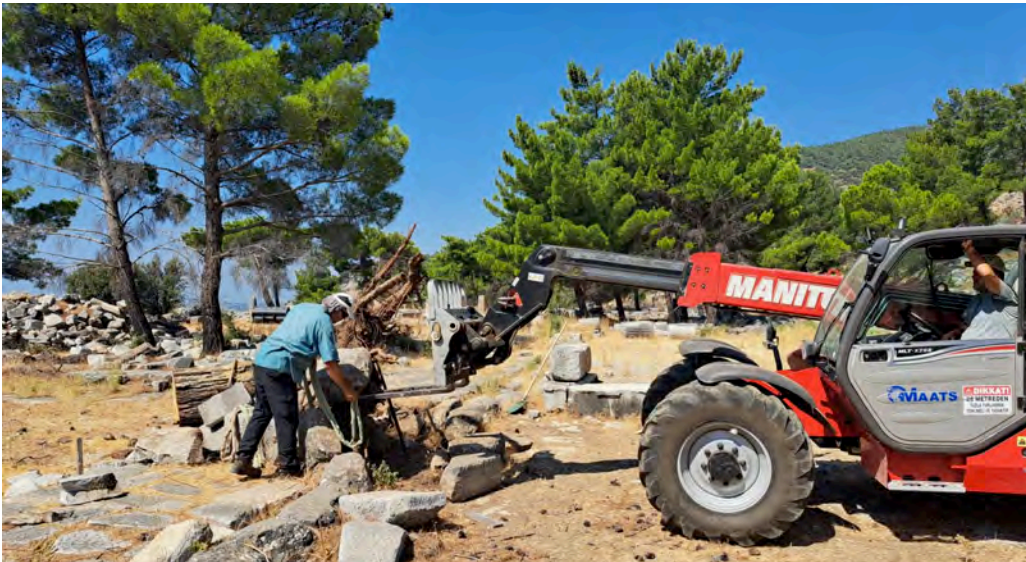
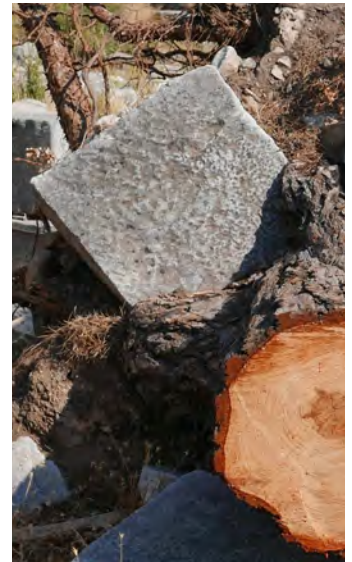
1

Auf Abb. 1a ist noch der Baumstumpf mit seinen Wurzeln zu sehen (siehe auch NaP I). Der Manitou hilft, die in den Wurzeln verfangenen Steine herausziehen. Nur um eine große Platte ist der Baum offensichtlich herum- und hineingewachsen (Abb. 1b). Die steckt fest im Stamm. Die Steinrestauratoren sägen mit der Kettensäge, schlagen mit der eigens gekauften Axt – nichts hilft. Ohne Beschädigung bekommt man die Platte nicht heraus. Wir setzen auf Zeit und die natürliche Zermürbung. Der Stamm samt Stein wird abtransportiert und gelagert. Im nächsten Jahr holen wir uns den Block aus dem dann morschen Holz.

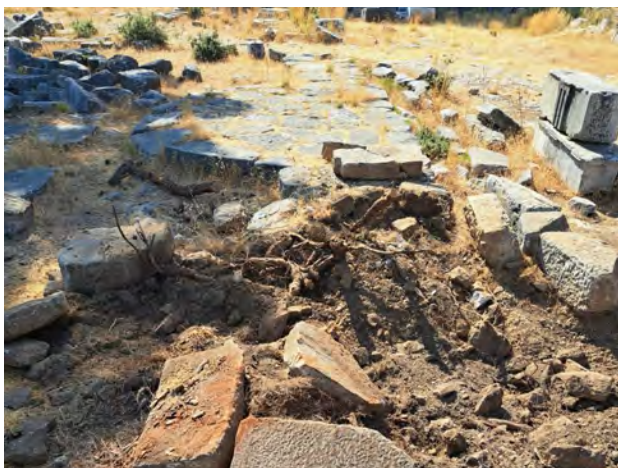
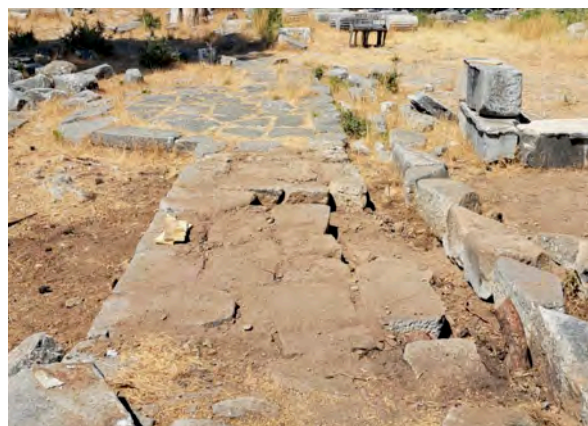
2

Foto Abb. 2a zeigt das entstandene Loch, die fehlenden Blöcke des Ehrenmonumentes liegen daneben und sollen jetzt wieder an ihre originalen Stellen zurückgesetzt werden. Einige müssen dafür geklebt werden, weil der Baumsturz sie abrupt aus ihrer Lage riss und zerbrach. Ein Puzzle mit 30 kg schweren Teilen. Da die Formen sehr individuell sind, schaffen die Spieler schnell, die 13 Teile einzufügen (Abb. 2b). Bingo! Oder wie sagt der Puzzlemeister? Jetzt muss noch Erde in die Fugen gepresst und verfestigt werden. Side-fact: Beim Einpassen der wieder einzufügenden alten Steine werden die am Rand noch in situ liegenden Platten leicht angehoben. Darunter kommt Keramik zum Vorschein, die in die Fundbearbeitung gebracht wird. Eine seltene Chance, unter eines der vielen hier aufgereihten Ehrendenkmäler zu schauen und konkrete Datierungsanhalte zu bekommen. Bisher war communis opinio, dass diese öffentlichen Kleinbauten in der hellenistischen Zeit errichtet worden waren. Nun kommen hier spätantike Scherben zum Vorschein, die nicht wegzudiskutieren sind. Müssen Doktorarbeiten umgeschrieben werden?

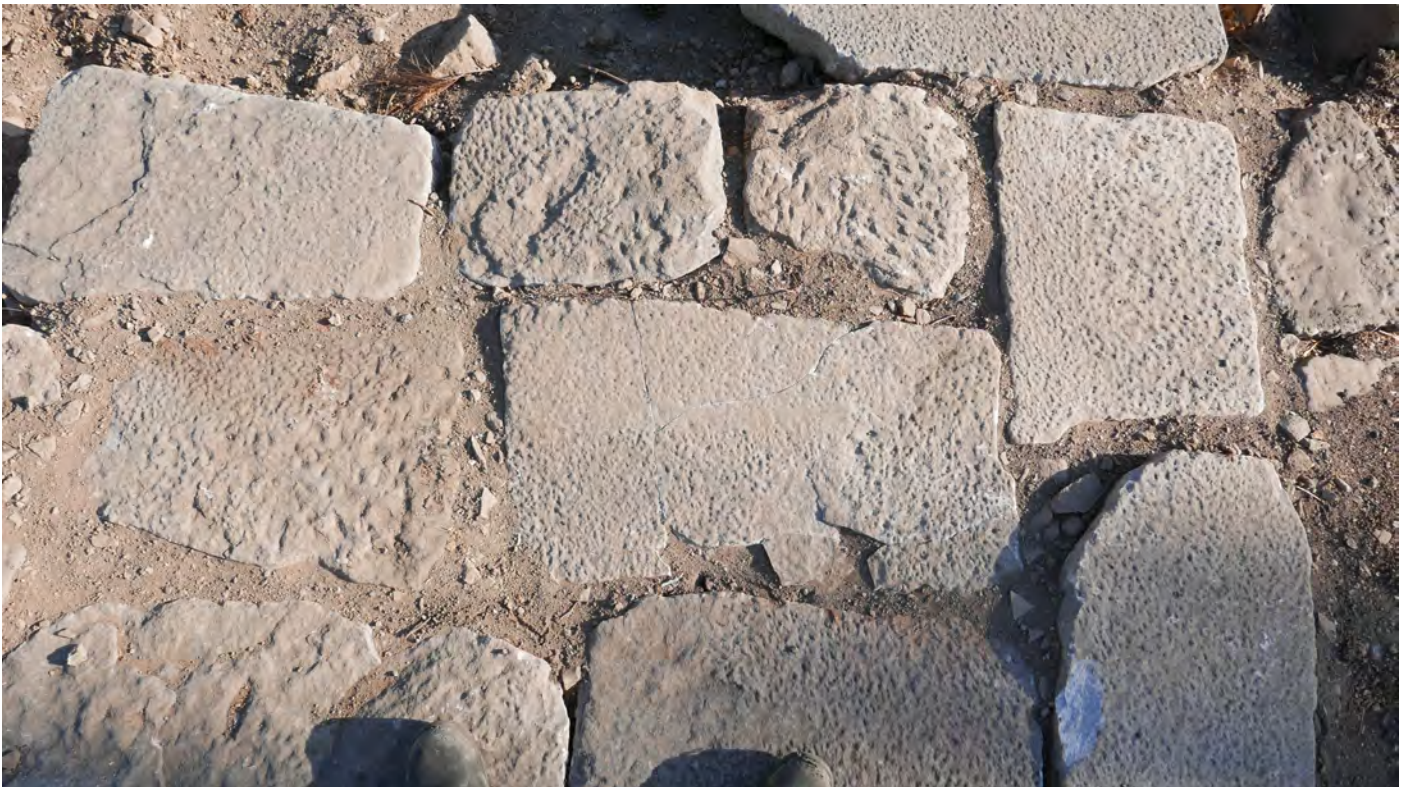
Wir bieten Foto Abb. 3 an für ihre Entspannung. Gerne können Sie über die jetzt frisch abgefegte neu versetzte Steinlage meditieren oder auch die Risse und abgebrochenen Kanten zählen. Sehen Sie feinen Kleberänder auf der mittleren Platte?

Um auch einmal auf diese später unsichtbaren Arbeiten hinzuweisen: Touristen machen weiterhin keine Fotos von der Fundamentlage. Aber es hat über drei Tage gebraucht, die Platten aus dem Wurzelwerk zu nehmen, die Originallagen festzustellen, die kaputten Steine zu kleben, zurückzusetzen und einen originalgleichen Gesamtcharakter mit Steinchen und Erdkrümchen herzustellen.
